## FRIALEN XL - UMLEGUNG EINER WASSERVERSORGUNGSLAITUNG PE-HD d 355

Projektbericht Nr. 2/2015

# NEUBAUMASSNAHME NORDWESTTANGENTE ESSEN (OLDENBURG) DURCHDACHTE PLANUNG SORGT FÜR EINEN REIBUNGSLOSEN ABLAUF

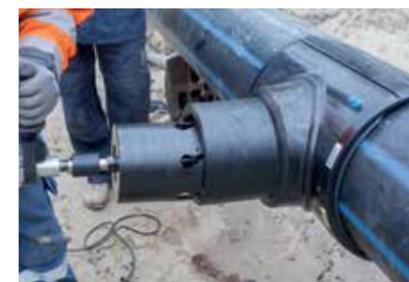
Bild 1: Anbohren der Leitung durch die Stutzenschelle SA XL d 355 / d 225

Nach anschließender Schweißung der Stutzenschelle SA XL wurde das Rohr angebohrt (Bild 1). Über diese Öffnung wurde der Reparaturballon in die Leitung eingeführt (Bild 2) und aufgeblasen.

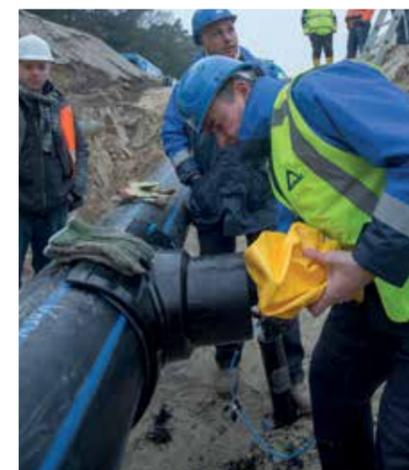
Bild 2: Einbringen des Reparaturballons

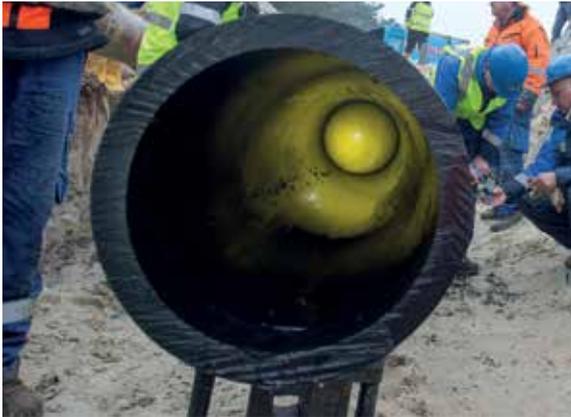
Bild 3: Der Reparaturballon dichtet im Rohr gegen nachfließendes Wasser ab.

Dadurch lag er an der inneren Rohrwand an und dichtete den Bereich gegen nachlaufendes Wasser ab (Bild 3).

Um einen möglichen Staudruck durch sich ansammelndes Wasser zu vermeiden, wurde die Bohrung am Hauptrohr im Kämpferbereich (3-Uhr- bzw. 9-Uhr-Position) angebracht. Somit kann aufgestautes Wasser über die Bohrung abfließen. Nun war das nachlaufende Wasser gestoppt (Bild 3). Der Sperrdruck im Reparaturballon wurde mittels Manometer überwacht (Bild 4). Die vorgefertigten Etage-Bögen wurden in das Netz eingebunden. Die Schweißverbindungen konnten an beiden Enden des Passstückes ausgeführt werden (Bild 5). Nach Ablauf der Abkühlzeiten wurde der Reparaturballon entlüftet und dann entfernt. Abschließend wurde der Stutzen des Heizwendel-Formstückes dauerhaft verschlossen (Bild 6).

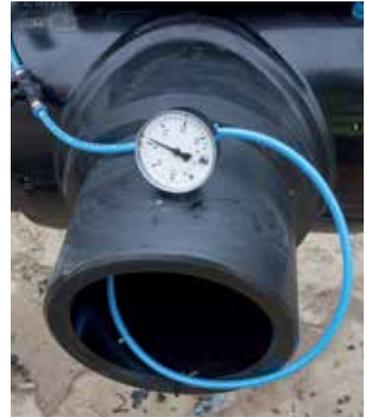
Bild 4: Überwachung der Absperrung mittels Manometer

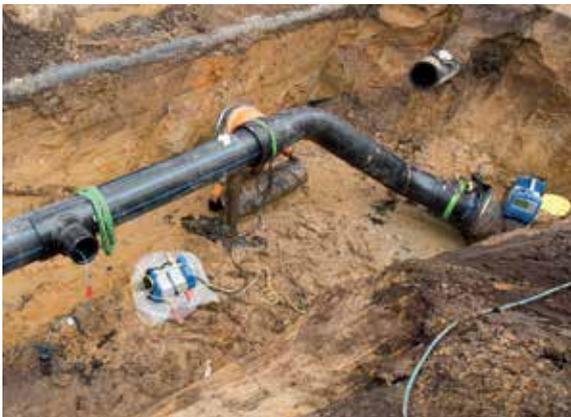
Bild 5: Einbau Etage-Bogen d 355 / 45°

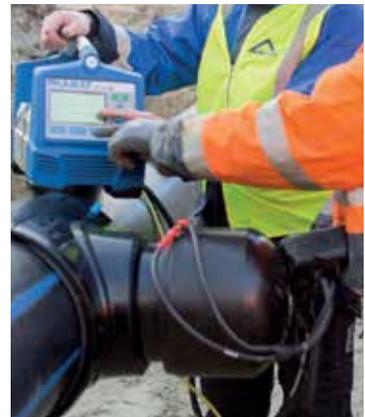
Bild 6: Schweißung Verschlussmuffe
